Lavori di Restauro della Ghiacciaia cascina Favaglie S.Rocco Cornaredo (MI)

Relazione Tecnica

Luglio 2003

ItaliaNostra
Onlus

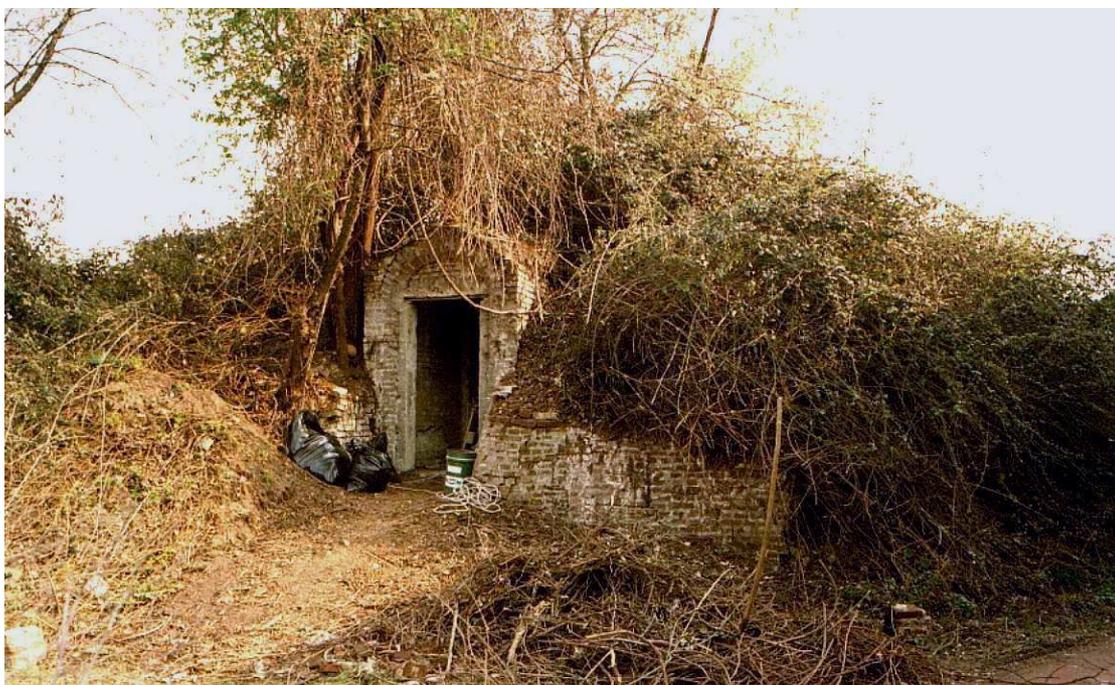
La ghiacciaia come appariva dopo avere rimossi i rovi che nascondevano l'ingresso Nord.

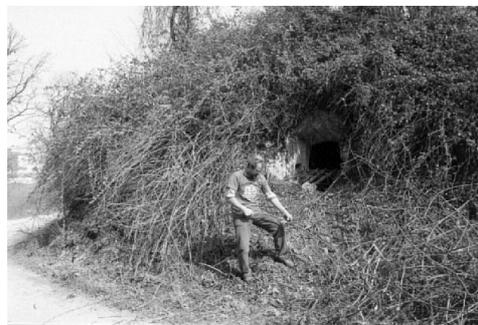
Parte superiore dell'apertura dell'ingresso Ovest dopo averla liberata dai rovi.

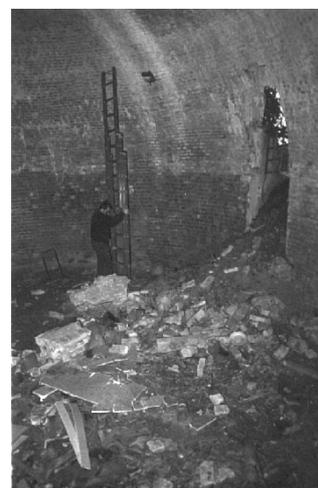
Interno ghiacciaia. Vista del conoide detritico presente in corrispondenza dell'ingresso Ovest.

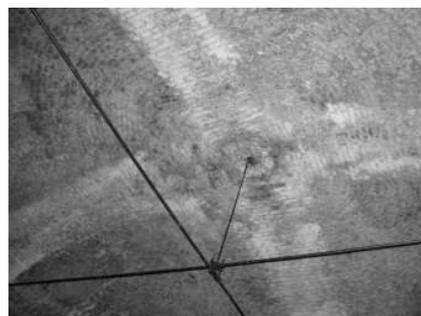
Osservando dall'interno la volta della cupola, questa appariva in discrete condizioni conservative, ad esclusione delle fessure che interessavano i due ingressi. Le percolazioni di acqua ed i trasudi per fenomeni di condensa attraverso la struttura muraria avevano comportato l'affioramento di concrezioni saline, e proprio la disposizione di questi sali permetteva di identificare la presenza sulla volta di due archi che incrociandosi al centro della calotta dividevano la volta in quattro vele.

La presenza di concrezioni saline sulla volta permettevano di identificare la presenza di due archi che si incrociavano al centro. Le catene riprese nella foto sono state riposate in seguito.

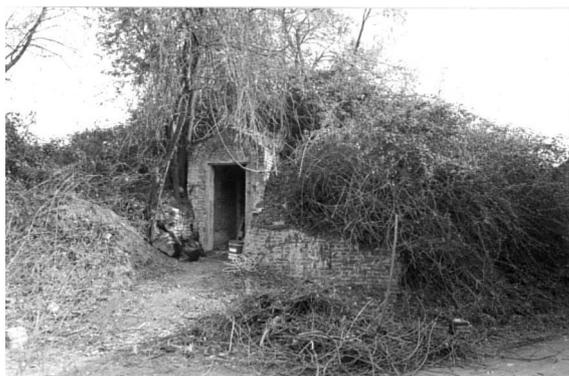
Ingresso Nord. Visibile in destra un tratto del muro di contenimento in parte dissestato.

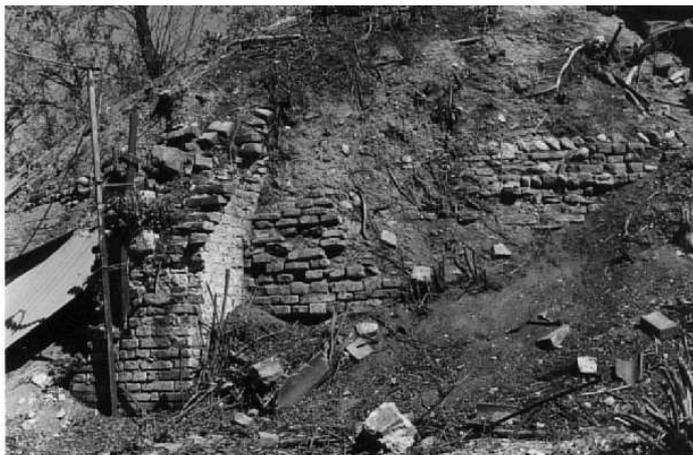
La foto mostra come apparve il lato Sud - Ovest dopo la rimozione dei rovi, il contrafforte Ovest e la parete adiacente erano in grave stato di degrado.

Questi primi interventi videro la ricostruzione del contrafforte Sud – Ovest, dove il grande capochiave era rimasto scoperto e pertanto privo di contrasto; e la riparazione dell'adiacente contrafforte secondario con parte della muratura della parete esterna della ghiacciaia nel tratto compreso tra questi due contrafforti.

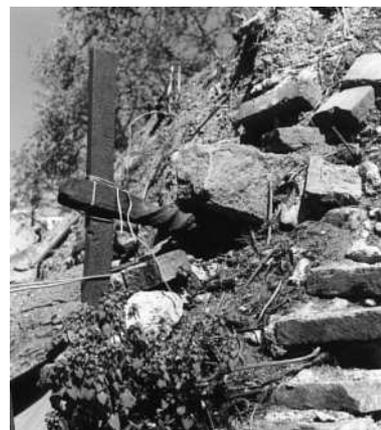
Dettaglio della barra scoperta, e la parte superiore del grosso capochiave.

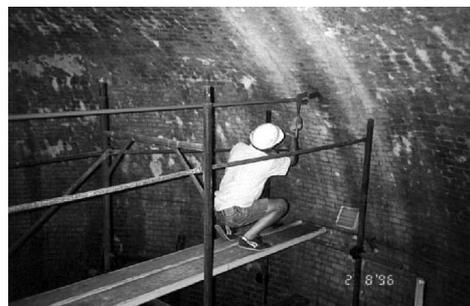
Ponteggio per la posa delle catene interne.

L'operazione successiva fu quella di riposare le catene interne complete di tenditori: per il calcolo del tirante ed il pretiro da dare al tenditore ci si avvale della collaborazione del nostro consulente strutturale Ing. Vincenzo Marchionni.

La posa delle catene, dato il notevole peso della barra da porre in opera, ha richiesto di predisporre un apposito ponteggio sul quale sono state sistemate le barre prima del loro collegamento ai tronconi esistenti. Il collegamento delle barre è stato realizzato mediante due cavallotti, uno fissato alla barra e l'altro fissato per saldatura ai relativi monconi che sporgevano per una ventina di centimetri dalla parete perimetrale della ghiacciaia.

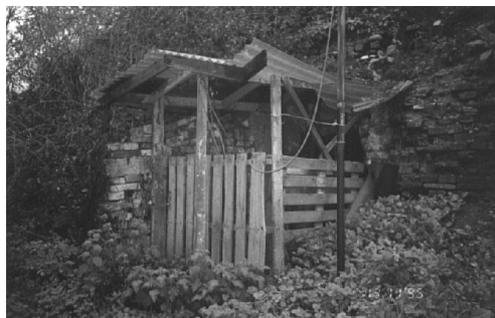
La copertura era spartana, però proteggeva dalla pioggia.

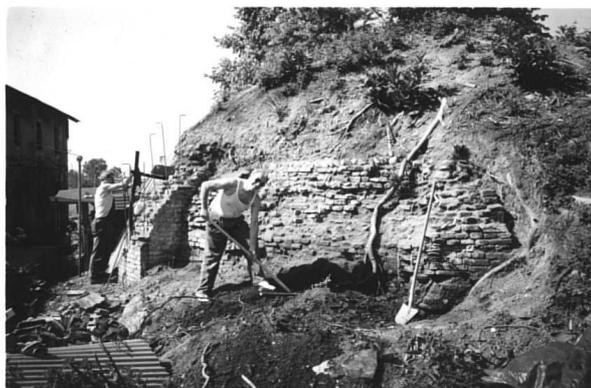
I volontari di Italia Nostra dal 1997 ponevano mano al badile e piccone, iniziavano i restauri. Visibili le radici che scendevano dalla sommità.

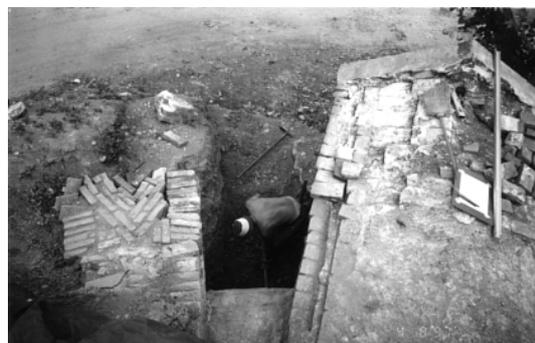
Lo scavo presso l'ingresso Ovest permise di constatare quanto era grave il danno provocato dalle radici alle murature.

ampliare le conoscenze sulla struttura, ci permisero di notare quanto fosse grave e profondo il danno intrusivo provocato dalle radici delle varie specie vegetative presenti sul rilevato di copertura. Per uno strato variabile da 15 a 30 cm la muratura risultava incoerente, le parti vegetali avevano sostituito le malte degradate e gli apparati radicali una volta seccati erano divenuti veicolo intrusivo delle acque meteoriche.

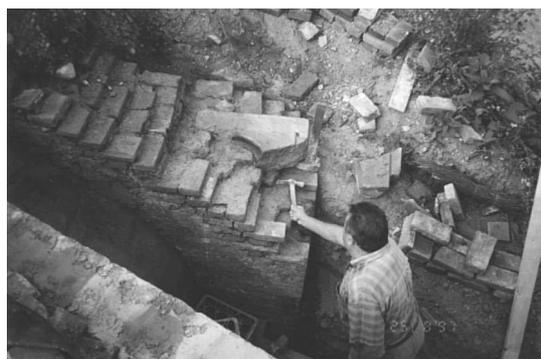
Contrafforte Ovest. Rilevata la disposizione dei mattoni si è proceduto alla pulizia fino alla muratura ben sigillata. Notare la presenza, antistante il capochiave di un blocco di serizzo con riutilizzo di un portale da forno simile a quello della cascina.

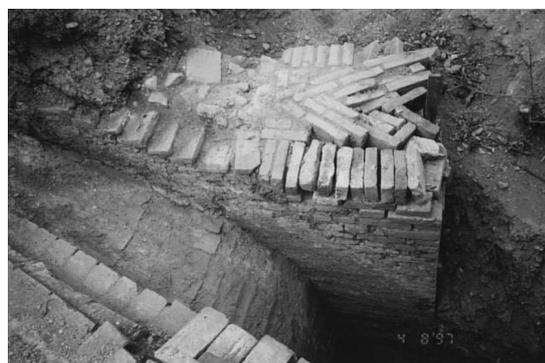
Contrafforte Ovest. Nonostante la disposizione dei mattoni fosse ancora leggibile, questi erano completamente scollegati.

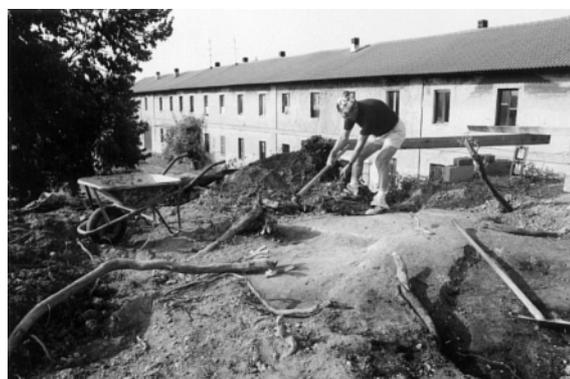
La foto documenta il notevole apparato radicale che come i tentacoli di una piovra, avvolgeva la superficie della calotta.

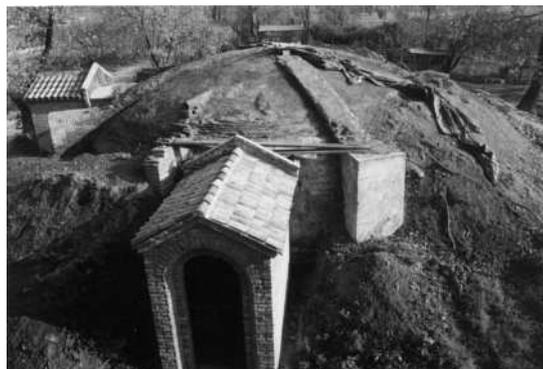
La ghiacciaia in fase di scopertura. Visibile lo sfiato Nord – Ovest con la tubazione in cemento che fuoriesce dalla calotta.

Una volta eseguita l'impermeabilizzazione della calotta sono da realizzare i terminali dei fori di sfiato che saranno prolungati fino a sporgere dallo strato di terreno di copertura. Queste prolunghie verranno realizzate con una muratura di mattoni che farà da supporto all'attuale tubo in PVC posto in opera durante il consolidamento delle vele a sostituzione dei tubi in cls in cattivo stato di conservazione.

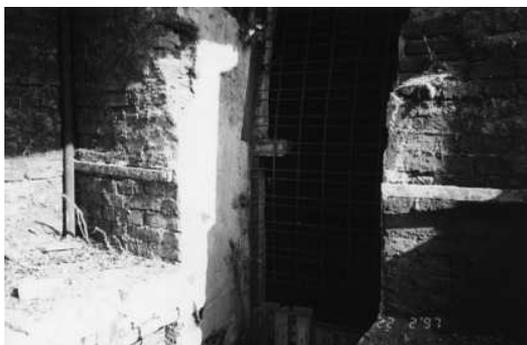
All'ingresso Ovest per consentire il passaggio della scala è stata brutalmente tagliata la fascia perimetrale senza preoccuparsi di ristabilire almeno l'ancoraggio per i tronconi rimasti in opera

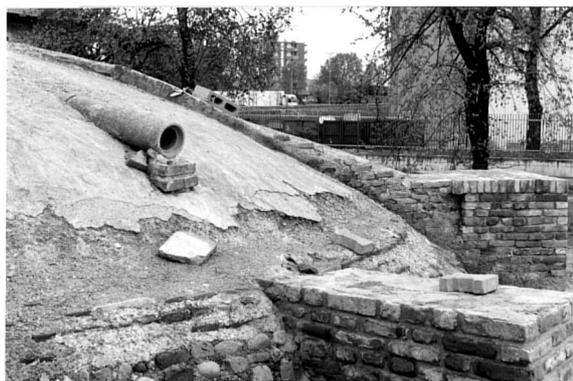
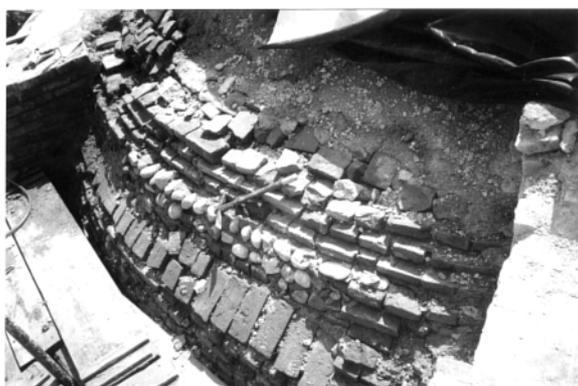
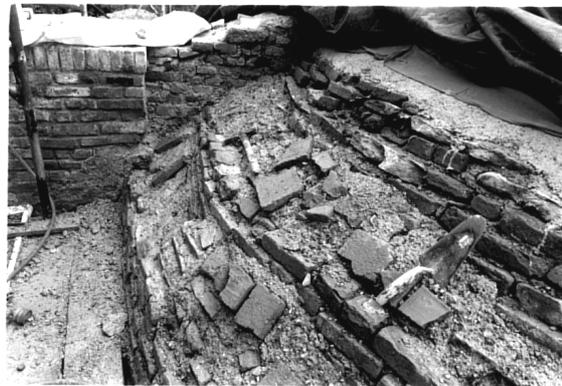
che un tempo aveva lo scopo di mantenere assemblato la cappa sottostante, iniziava a perdere la sua integrità e la sua funzione protettiva; mentre per la corona perimetrale dove il terreno originale era stato oggetto di cedimenti e rimaneggiamenti dovuti alle varie peripezie che nel tempo avevano interessato le zone circostanti la ghiacciaia, il degrado corticale delle parti murarie era in stato più avanzato.

La muratura della fascia perimetrale della cupola era profondamente interessata dallo stato di degrado.

L'operazione di ricostruzione delle parti murarie è stata oggetto di particolare attenzione per eliminare, per il futuro, le possibili cause di degrado, con tutta una serie di operazioni cicliche che ripetute tratto per tratto hanno portato alla completa ricostruzione delle murature danneggiate:

1. lavaggio accurato dell'area dell'intervento;
2. rimozione della muratura incoerente con l'osservazione della giacitura dei mattoni;
3. rilavaggio zona sottostante fino a completa eliminazione del terreno e parti vegetali;
4. sostituzione dei mattoni degradati con mattoni antichi di recupero;
5. ricostruzione muratura previo bagnatura a rifiuto delle parti per evitare fessure, utilizzando malte di calce idraulica naturale con aggiunta di caolino.

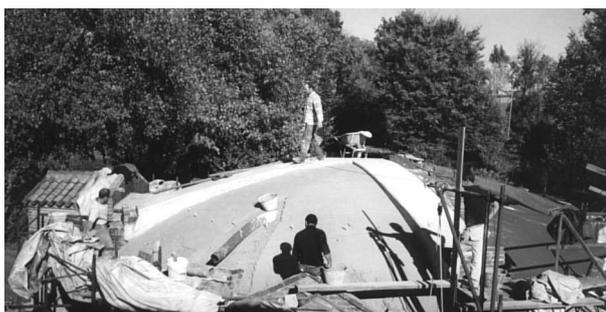
Dopo gli interventi di ripristino la calotta ha riacquisito la sua integrità strutturale; una buona impermeabilizzazione la proteggerà nel tempo prima della sua ricopertura con il terreno

Innanzitutto si è scelto questo prodotto per le garanzie che lo rendono idoneo a resistere alle intemperie ed all'irraggiamento solare per diverso tempo (nella ipotesi che tardino i fondi per procedere nei lavori), prima della definitiva ricopertura con il terreno. Purtroppo con la mancanza dei fondi, viene a crearsi una particolare situazione in cui vediamo sovrapporsi la necessità di terminare i restauri con le esigenze manutentive di quanto realizzato, questo perché una struttura lasciata all'azione degli sbalzi termici nei periodi estivi, ed alle azioni del gelo e disgelo nei periodi invernali, è molto vulnerabile.

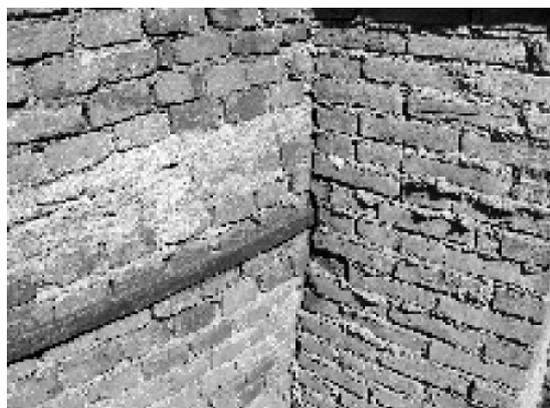
In sinistra la muratura ghiacciaia con la fascia perimetrale. A destra la muratura del contrafforte eseguita non legata con quella della ghiacciaia.

Per i contrafforti principali e secondari, vista la loro ponderosità, dato che non sono parte integrante della muratura della parete, e dato che la parte superiore resterà a vista, si ritiene non necessaria la loro protezione con l'intonaco. Verranno protette le parti metalliche dei copochiave presenti sulle testate dei contrafforti principali, ed applicati prodotti idrorepellenti sulle parti di muratura che resteranno a vista.

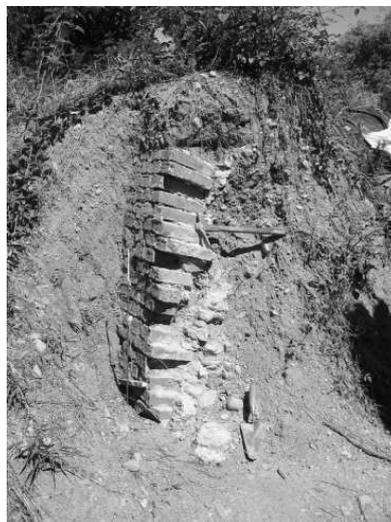
Alla scoperta della ghiacciaia con la rimozione dei rovi, sono stati identificati tratti della muratura esistente, a lato dell'ingresso Nord ed un piccolo tratto a lato dell'ingresso Ovest; questa muratura seguiva un disegno parallelo agli ingressi. Le murature erano in uno stato precario perché eseguite con spessore di un mattone posato trasversalmente per il lungo ed eseguite con scarpa inclinata direttamente a ridosso del rilevato, che doveva essere stato modellato prima della esecuzione dei muri. Questo rendeva molto vulnerabile ed instabile il muro di contenimento, perché bastava un piccolo assestamento del rilevato per avere dissesti del muro di sostegno.

Tratto di muro perimetrale esistente in sinistra all'ingresso Nord. Il muro era stato eseguito direttamente a ridosso del rilevato.

contatto della quale verrà posata una guaina tipo DELTA della Dörcken), la traslazione laterale dell'attuale rilevato di terra e la esecuzione di un muro di contenimento in cls. Il muro avrà un'altezza di circa metri 1,15. La faccia a vista del muro verrà rivestita da una muratura ad una testa di mattoni antichi con un cordolo superiore costituito da mattoni posati di costa in maniera di raggiungere complessivamente un'altezza di metri 1,30. A completamento del muro si prevede la esecuzione di un marciapiede pavimentato con masselli autobloccanti con cordolo esterno in serizzo a taglio grezzo.
