L'intervento di restauro

Località: **Cornaredo Mi**
 Oggetto dell'intervento: **Recupero strutturale ghiacciaia Cascina Favaglie San Rocco Comune di Cornaredo**
 Proprietà: **Italia Nostra - Sez. Milano Nord Ovest**
 Committente: **Parco Sud Milano**
 Finanziamenti: **Geom. Giuseppe Ghidorzi**
 Direzione Tecnica: **Azichem - Goito Mn**
 Azienda fornitrice prodotti:

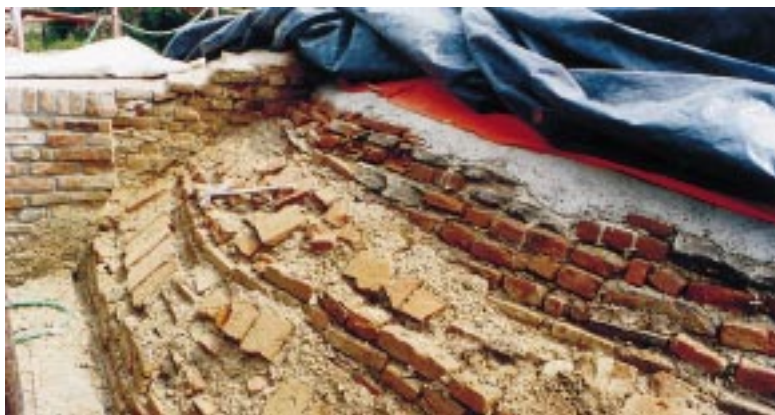
La muratura perimetrale, per una fascia di circa 2 metri, era gravemente danneggiata. (foto sotto)

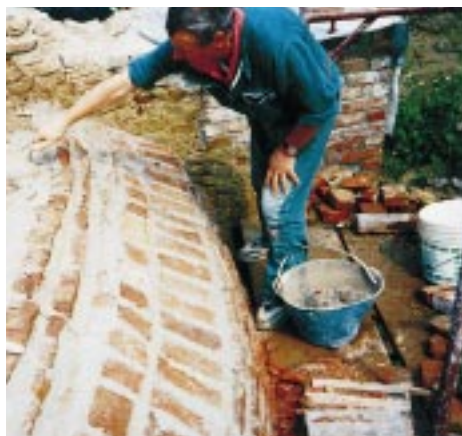
Anche alcune zone della volta erano degradate, pertanto sono state eliminate le parti vegetali, la muratura degradata, ed è stata ricostruita la struttura utilizzando calce idraulica naturale e vecchi mattoni recuperati. (foto a sinistra)

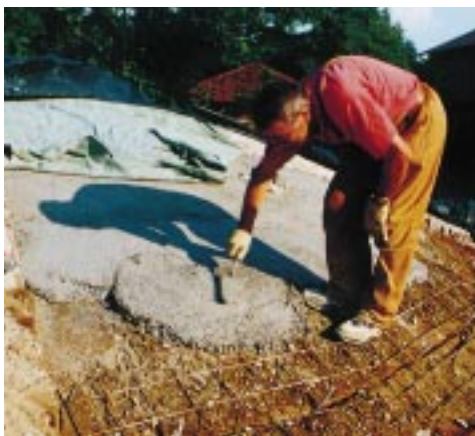
Alcune vele della volta erano in pessimo stato, pertanto si è intervenuto sempre con prodotti cementizi. Visibili i tubicini posti sulla fessura all'ingresso Ovest. (foto a destra)

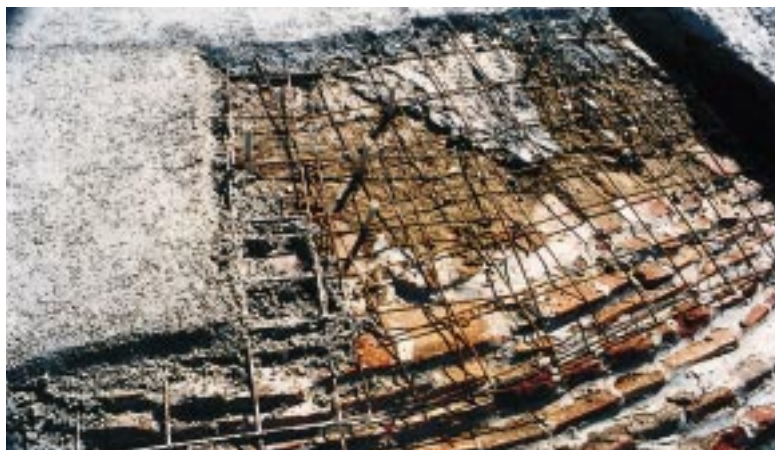
Dettaglio del getto della cappa di protezione alla volta all'ingresso Ovest.

A conclusione dell'intervento, per garantire nel tempo una maggiore omogeneità strutturale degli archi e delle vele (che in alcune parti presentano consistenti deformazioni) è prevista la costruzione di una cappa protettiva, ancorata alla struttura sottostante, posta sulla cupola e sugli archi di sostegno. La costruzione della cappa di rinforzo è prevista sin d'ora sulla base degli assunti tecnologici e degli specifici prodotti che sono stati adottati per i restauri già effettuati.

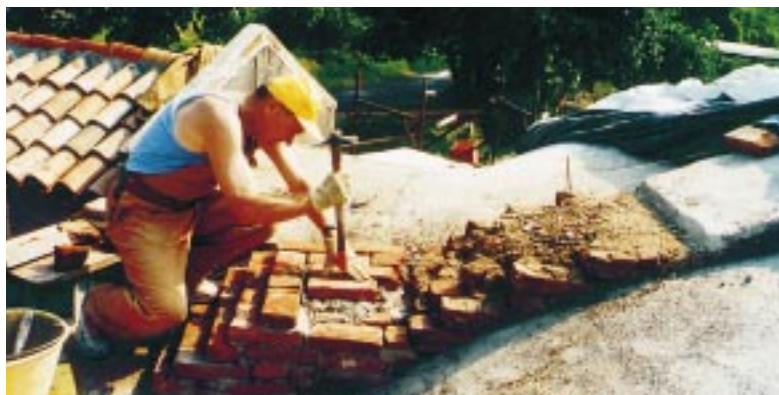
Anche tutti gli archi sono stati restaurati, perchè gravemente degradati. (foto a lato)
