Lavori di Restauro della Ghiacciaia cascina Favaglie S.Rocco Cornaredo (MI)

Relazione Tecnica

Luglio 2003

ItaliaNostra
Onlus

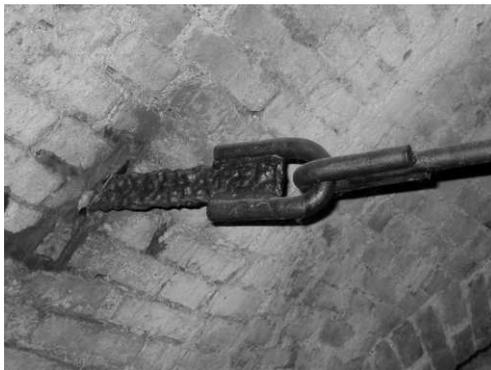
La posa delle catene, dato il notevole peso della barra da porre in opera, ha richiesto di predisporre un apposito ponteggio sul quale sono state sistemate le barre prima del loro collegamento ai tronconi esistenti. Il collegamento delle barre è stato realizzato mediante due cavallotti, uno fissato alla barra e l'altro fissato per saldatura ai relativi monconi che sporgevano per una ventina di centimetri dalla parete perimetrale della ghiacciaia.

L'operazione successiva fu quella di riposare le catene interne complete di tenditori: per il calcolo del tirante ed il pretiro da dare al tenditore ci si avvale della collaborazione del nostro consulente strutturale Ing. Vincenzo Marchionni.

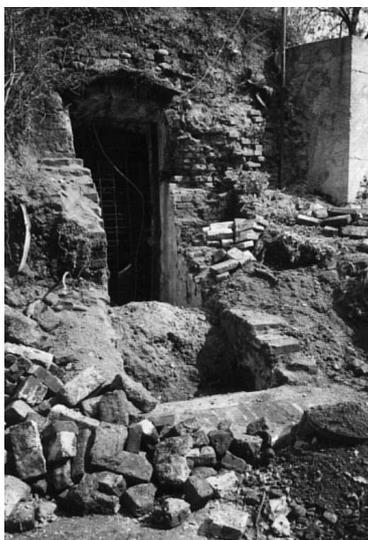
La ricostruzione dell'ingresso Ovest ha comportato il rilevamento dell'ingresso Nord per configurare la nuova esecuzione con i canoni dell'ingresso esistente. Durante la rimozione dei detriti, i volontari di Italia Nostra sono stati premiati nel loro lavoro perché rimosso il terreno superficiale, sottostante sono affiorate le strutture originali. Visibile in primo piano la soglia della scala di accesso che consente di scendere fino al piano pavimento ghiacciaia.

- riattivazione dell'ingresso Ovest crollato con la rimozione del materiale che ricopriva l'esistente scala di accesso e ricostruzione del voltino;

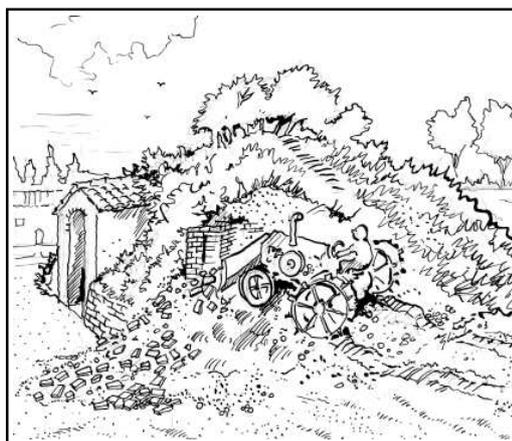
Lo scavo presso l'ingresso Ovest permise di constatare quanto era grave il danno provocato dalle radici alle murature.

ampliare le conoscenze sulla struttura, ci permisero di notare quanto fosse grave e profondo il danno intrusivo provocato dalle radici delle varie specie vegetative presenti sul rilevato di copertura. Per uno strato variabile da 15 a 30 cm la muratura risultava incoerente, le parti vegetali avevano sostituito le malte degradate e gli apparati radicali una volta seccati erano divenuti veicolo intrusivo delle acque meteoriche.

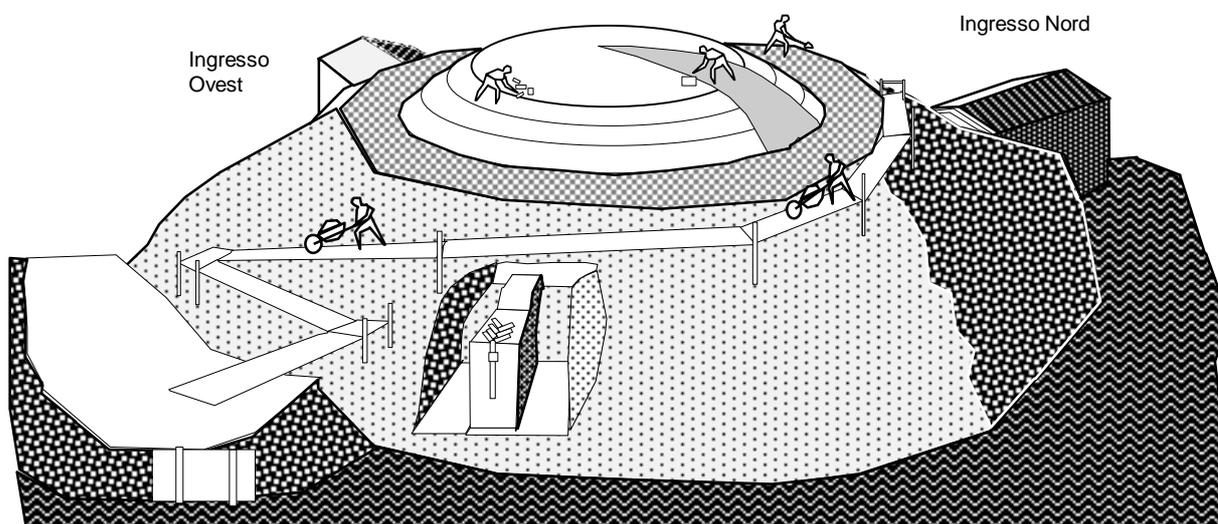
Lo scavo di scopertura della ghiacciaia è stato realizzato a mano con l'impiego della carriola quale mezzo di trasporto appoggio della carriola sulla pista medesima fino a creare due binari che la indirizzavano durante la discesa.

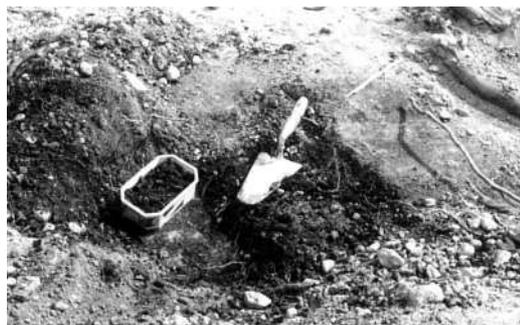
Altra sorpresa fu il constatare che su tutta la superficie della volta, a contatto della struttura, era steso uno strato di alcuni cm di carbone vegetale. Non disponiamo di notizie certe a proposito su questo particolare utilizzo; si ritiene che abbia avuto la funzione di filtro a carboni per depurare eventuali acque di filtrazione, per non contaminare il ghiaccio conservato all'interno della ghiacciaia.

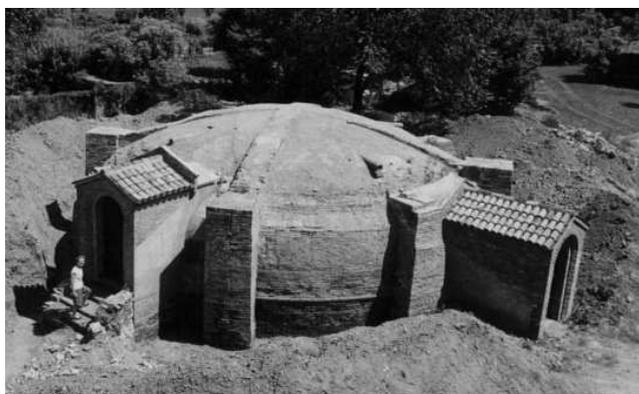
Ghiacciaia a scavo di scopertura ultimato. Visibili i due Ingressi, Nord a sinistra della foto, Ovest a destra.

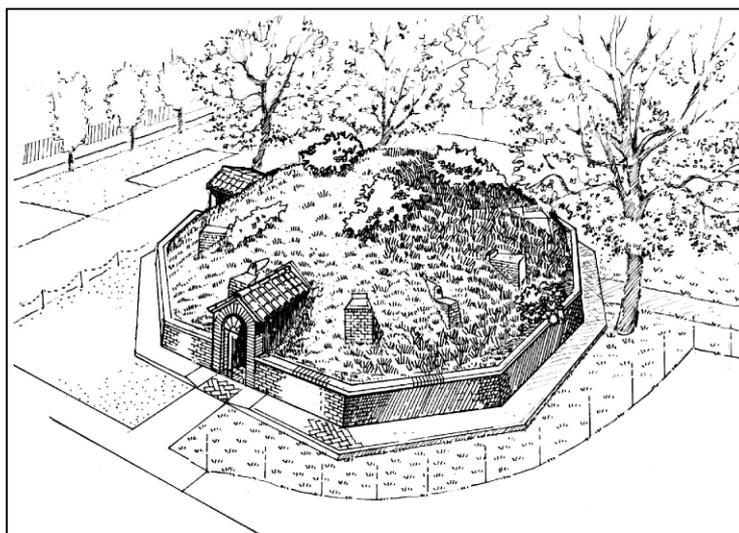
Rappresentazione della ghiacciaia nella sua versione definitiva, con il ripristino del terreno di ricopertura. Nella simulazione sono state inserite le essenze arboree presenti attualmente intorno alla ghiacciaia.

Eseguito il muro perimetrale, tutto è pronto per il rinterro definitivo della struttura. La posizione del muro perimetrale consentirà di raccordare con una scarpa con pendenza tre su due una ricopertura della volta variabile con massimo spessore pari a 50 centimetri di terreno. Sulla superficie della cupola, a contatto con la struttura, si prevede la preventiva messa in opera di un tessuto non tessuto da 200 grammi.

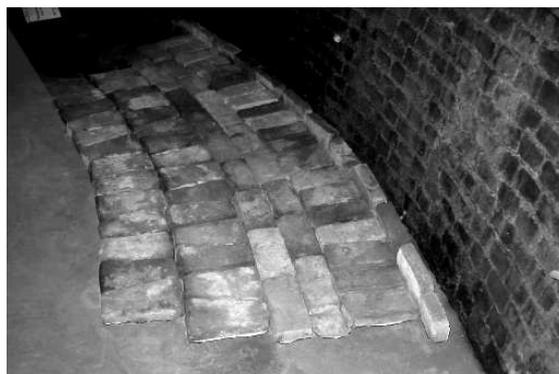
Prova a secco di esecuzione della pavimentazione con mattoni di recupero dalla demolizione della ciminiera di una filanda.

Per il percorso dei cavi si prevede il passaggio a pavimento lasciando durante la posa della pavimentazione in mattoni una canaletta perimetrale. In questa canaletta verranno alloggiati ad intervalli prese per punti luce localizzati da utilizzare per la illuminazione puntuale con appositi faretti durante le mostre che si realizzeranno all'interno della ghiacciaia.
