L'intervento di restauro

Località: **Cornaredo Mi**
 Oggetto dell'intervento: **Recupero strutturale ghiacciaia Cascina Favaglie San Rocco Comune di Cornaredo**
 Proprietà: **Italia Nostra - Sez. Milano Nord Ovest**
 Committente: **Parco Sud Milano**
 Finanziamenti: **Geom. Giuseppe Ghidorzi**
 Direzione Tecnica: **Azichem - Goito Mn**
 Azienda fornitrice prodotti:

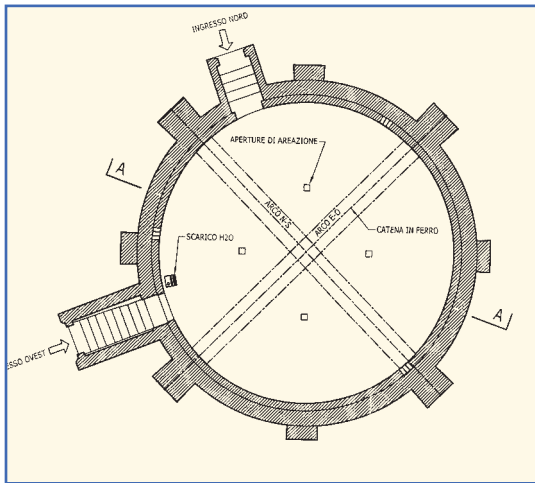
La muratura perimetrale, per una fascia di circa 2 metri, era gravemente danneggiata. (foto sotto)

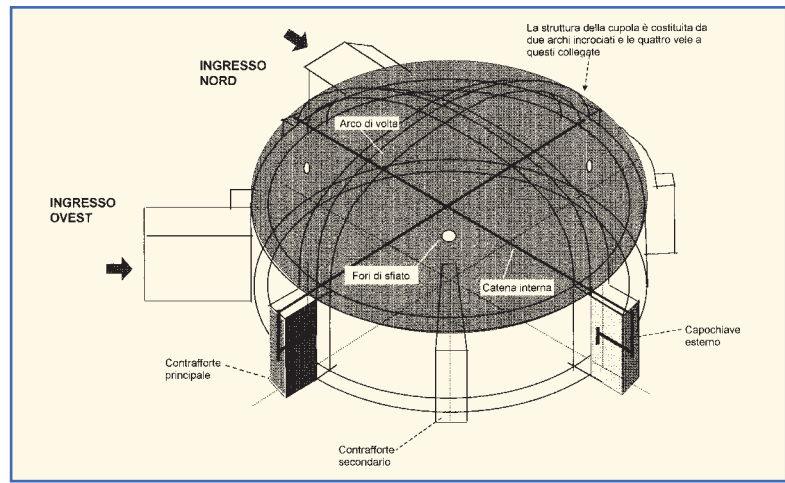
Anche alcune zone della volta erano degradate, pertanto sono state eliminate le parti vegetali, la muratura degradata, ed è stata ricostruita la struttura utilizzando calce idraulica naturale e vecchi mattoni recuperati. (foto a sinistra)

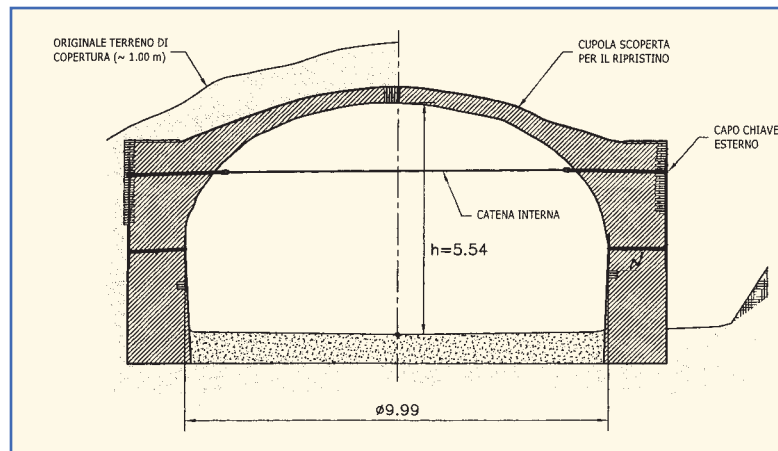
Alcune vele della volta erano in pessimo stato, pertanto si è intervenuto sempre con prodotti cementizi. Visibili i tubicini posti sulla fessura all'ingresso Ovest. (foto a destra)
